报告编号: GYM2017-448

## 检测/试验结果报告

来样名称 对接焊接板

# 金相试验结果报告

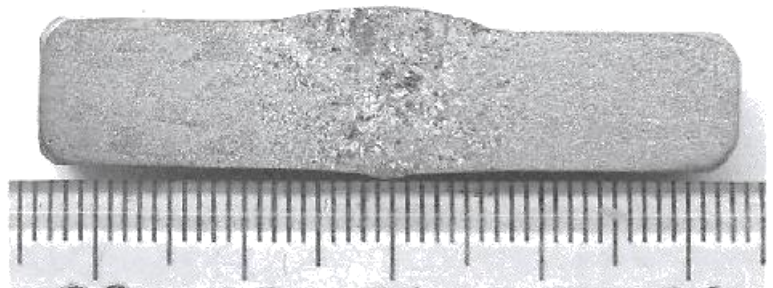
照片一: 宏观 2.0×

10 倍放大下对试样 1 焊缝横截面作宏观检查, 无发现裂纹、未熔合、未焊透、夹渣、气孔等低倍焊接缺陷。

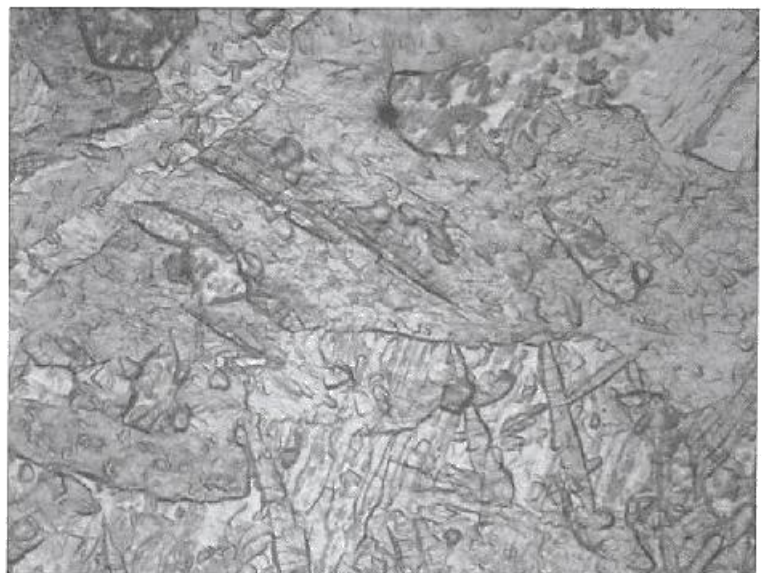
照片二: 微观 500×

焊缝: 呈板条状马氏体位向的  $\alpha$  相+ $\beta$  相。

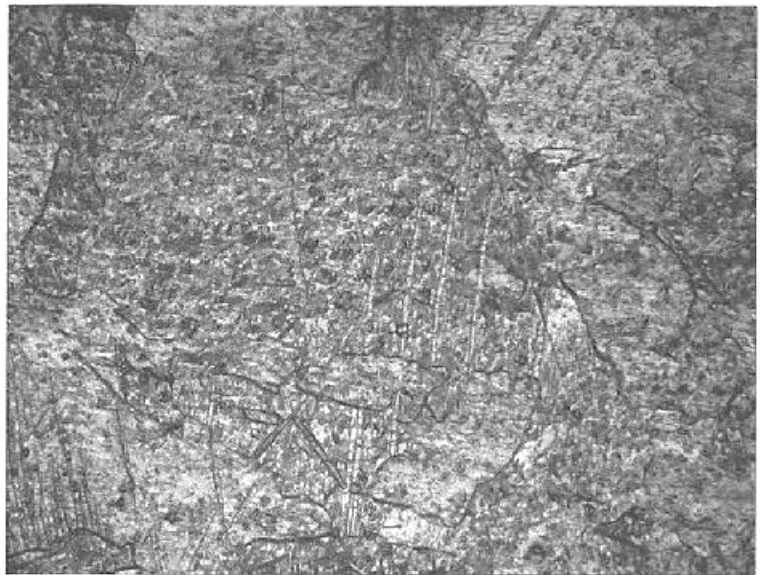
照片四: 微观 200×

熔合线: 见照片四。

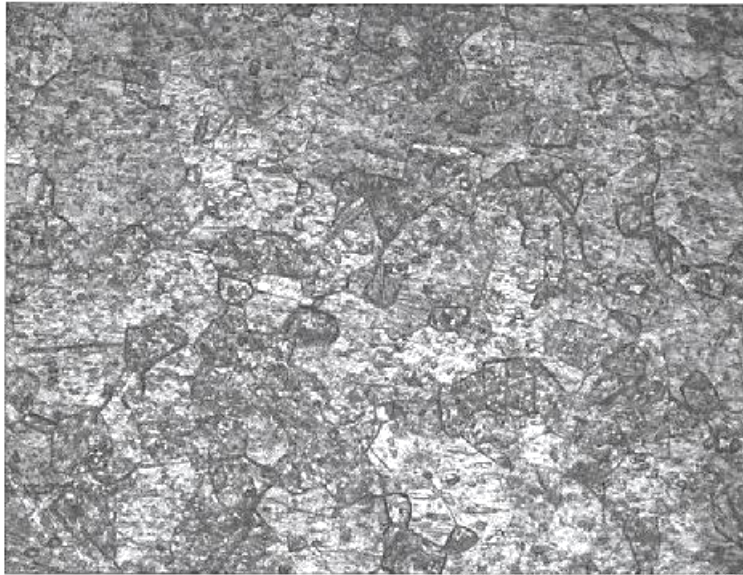
照片五: 微观 200×

热影响区:  $\alpha+\beta$  混合组织。见照片五。  
以上区域均无发现显微裂纹。
